| <b>Ošetření aleje v Květnově</b> | MĚŘÍTKO: | |
| Projektová dokumentace | | |

## Ošetření aleje v Květnově

## A. PRŮVODNÍ ZPRÁVA

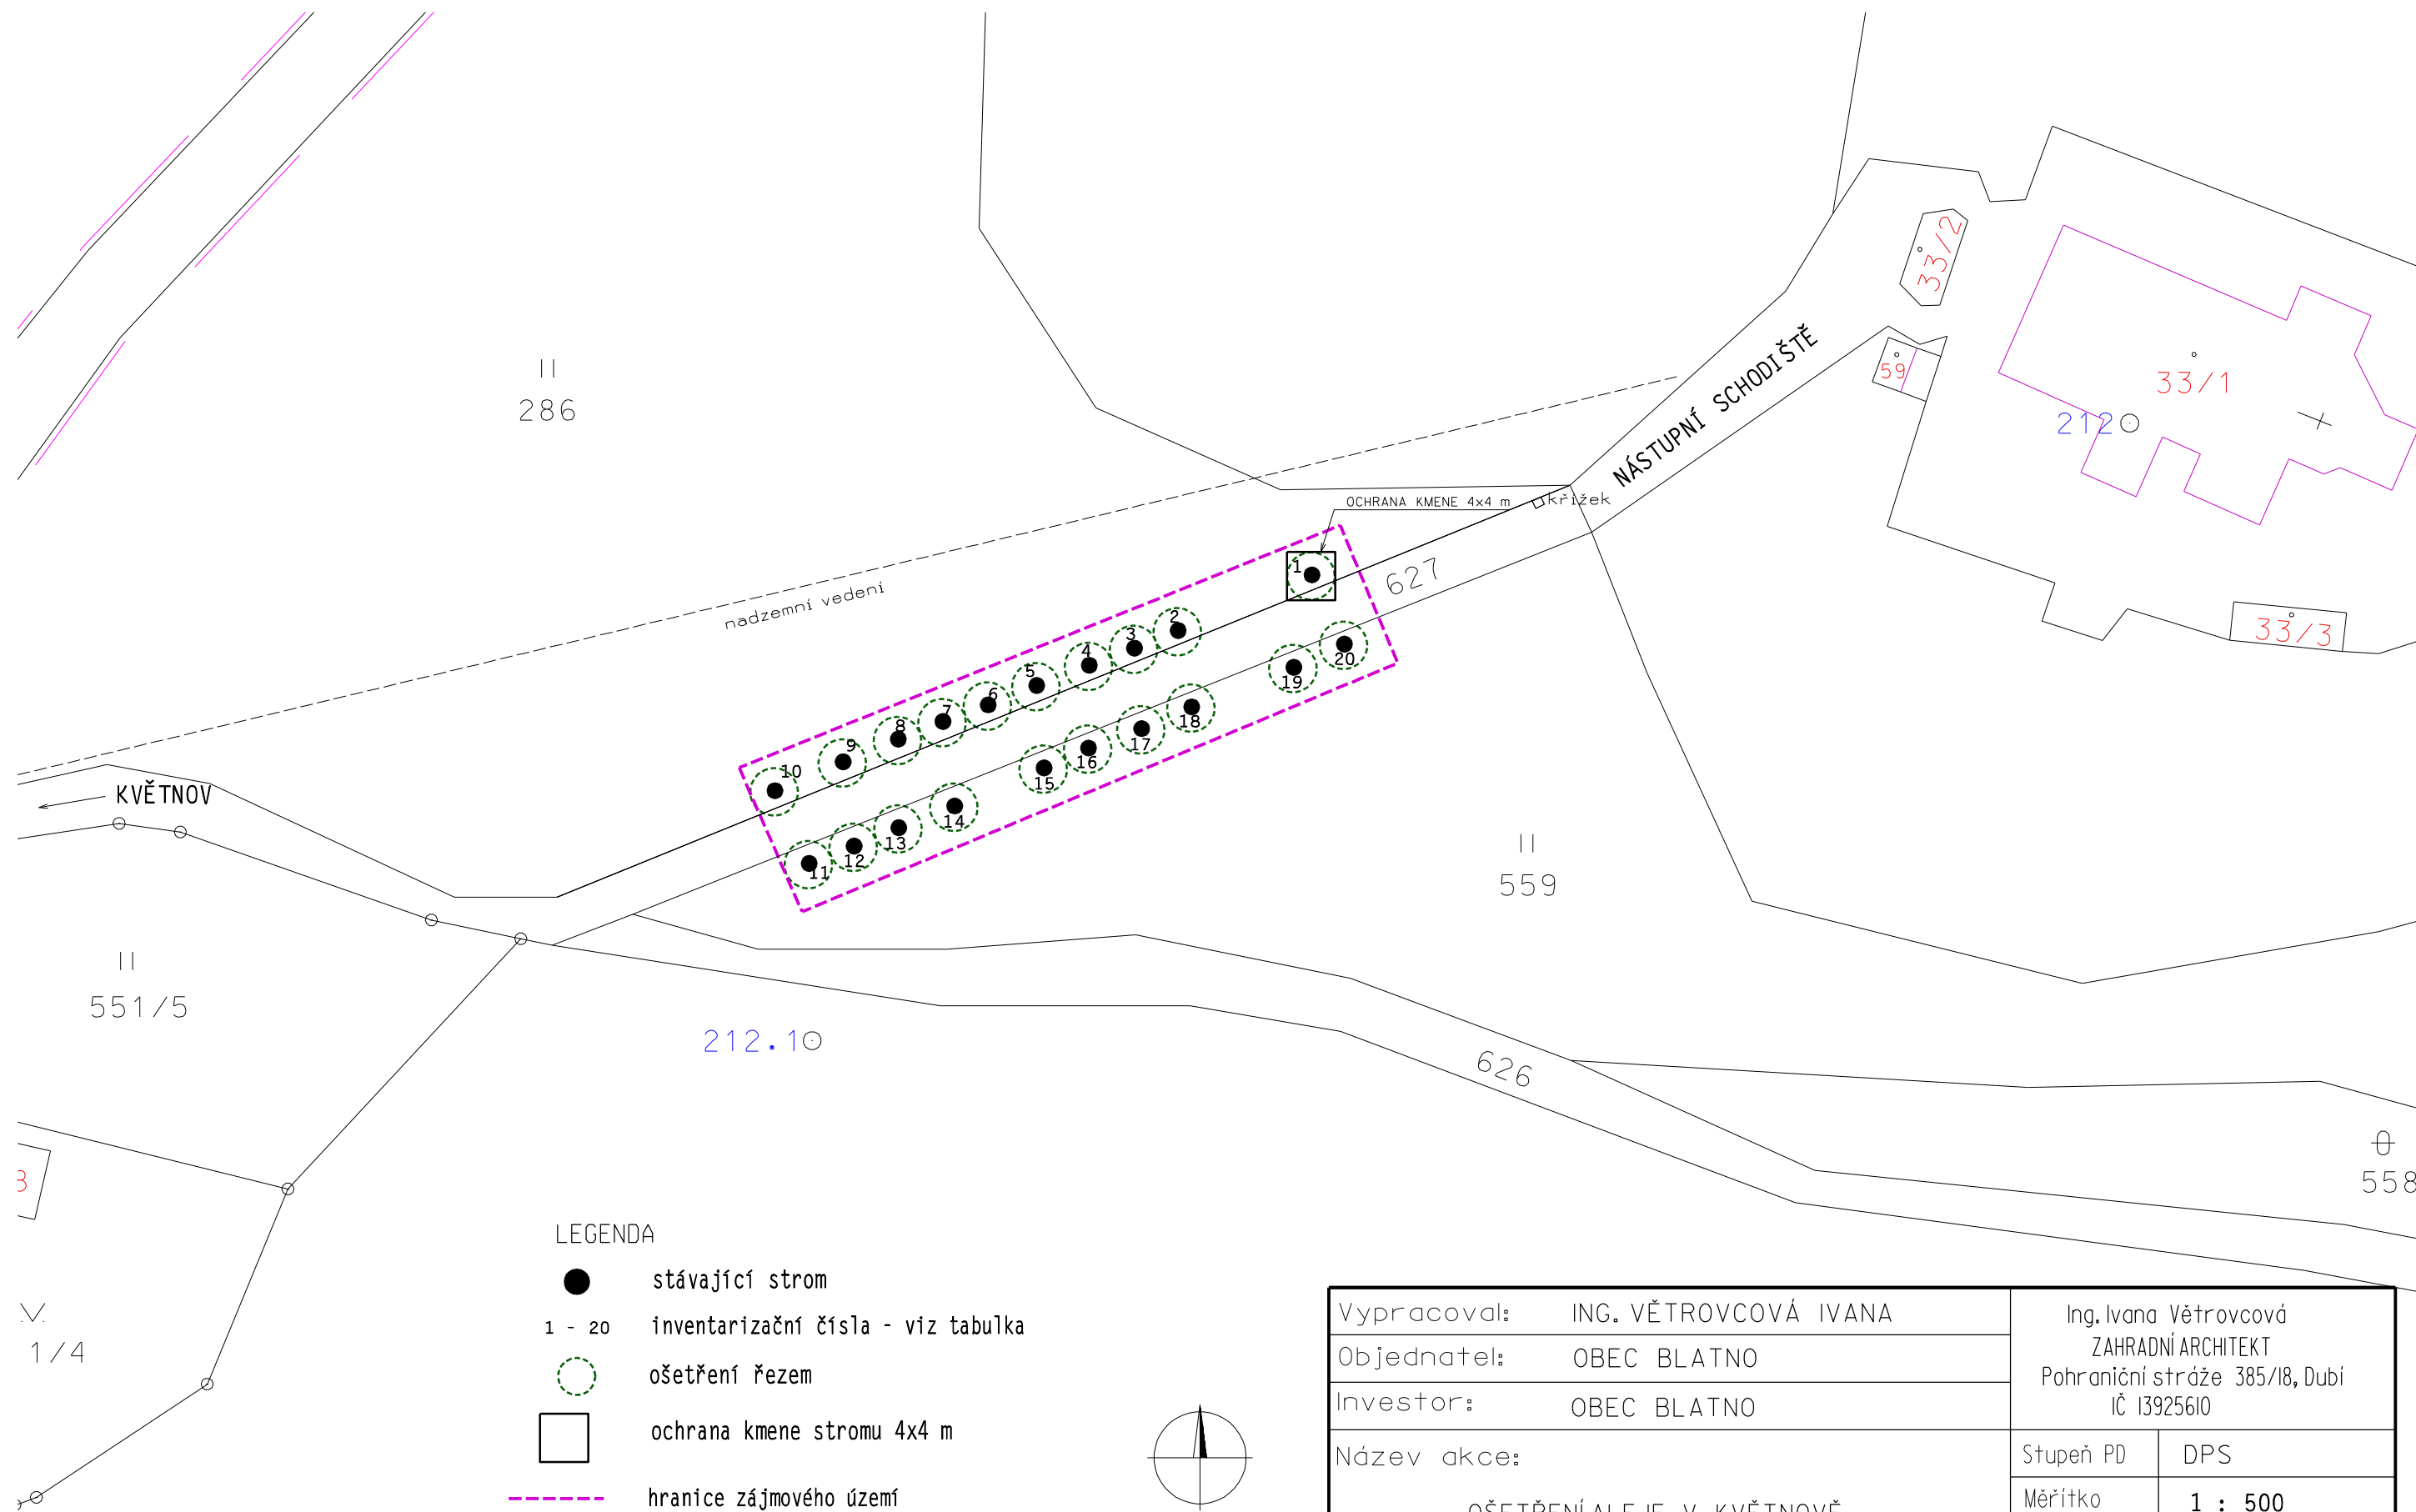
| Obsah:<br>INVENTARIZACE, NÁVRH | Zak. č. | 2020/03 |

Polní cesta z Květnova ke kostelu Navštívení Panny Marie vede lučními porosty v rovinatém terénu. Pod korunami stromů jsou pouze travnaté porosty bez překážek. Dvacet metrů od nástupního schodiště ke kostelu začíná lipová alej a směřuje ke Květnovu. Měří 55 m a je stará cca 100 let. Výrazně silnější strom č. 1 ukazuje na skutečnost, že tato alej mohla mít „staršího předchůdce“. V současné době má alej 20 stromů, 4 stromy v aleji chybí (2 x po jednom stromu, 1 x dva stromy). Celkově působí alej na procházející kompaktně. Stav jednotlivých stromů je zapsán v Inventarizační tabulce (viz příloha č. 1) pod pořadovým číslem, které je zakreslené ve výkresu č. 3“ Inventarizace, Návrh“.

Většina stromů má dobrou vitalitu. Asi před 25 lety byly koruny všech stromů ve výšce cca 6-8 m drasticky seříznuty. V současné době se koruny obnovily na výšku v průměru 25 m. Důsledkem nevhodného snížení korun jsou dutiny kmenů všech stromů. S tím souvisí i jejich zhoršená stabilita. Zejména nebezpečné jsou centrální dutiny kmenů. Strom č. 1 má odlomenou část kmen s hnilobami v otevřené dutině, která je kryta hustě prkny. Volný kořenový náběh svědčí o přítomnosti hub v kořenech. Tento nejstarší strom má charakter senescentního stromu.

| Poř. číslo | Název taxonu | Obvod kmene | Průměr kmene | Výška taxonu | Výška nasazení koruny | Šířka koruny | Plocha koruny | Fyziostáří | Vitalita | zdrav stav | Stabilita | Perspektiva | Pěstební opatření | Poznámka, popis poškození |
|---|---|---|---|---|---|---|---|---|---|---|---|---|---|--|
| 1 | Tilia cordata | 450 | 143,3 | 28 | 4 | 12 | 288 | 4 | 3 | 4 | 4 | c | S-SSK<br>odstranění krytu kmene<br>RZ | sekundární koruna, centrální dutina, odlomená značná část kmene a s ním i koruny, oddělení části kořenových náběhů od kořenů |
| 5 | Tilia x euchlora | 205 | 65,29 | 25 | 3 | 8 | 176 | 4 | 3 | 4 | 4 | c | S-SSK,RZ | sekundární koruna, silně prochlá S-SSK |
| 8 | Tilia x euchlora | 185 | 58,92 | 25 | 3 | 5 | 110 | 4 | 3 | 4 | 4 | c | S-SSK,RZ | sekundární koruna, centrální dutina kmene, výrazně proschlá |

a) Protože většina stromů má výrazně sníženou stabilitu a vitalita stromů je dobrá, je navrženo ošetření stromů obvodovým a zdravotním řezem. Dojde k odlehčení korun a zlepšení stability stromů. Aby sloupořadí kmenů působilo na návštěvníky co nejkompaktněji, jsou ponechány i stromy výrazně oslabené (č. 1, 5 a 8), které budou vyžadovat hlubší řez z důvodů stabilizace. Počítá se, že okolní stromy svými korunami případně vzniklé mezery zaplní a alej bude působit kompaktně i v korunové části z bočního pohledu. Ze stromu č. 1 bude před předáním staveniště opatrně odstraněno ochranné bednění. Po řezu bude instalována pevná ochrana kmene formou oplocení, aby se zamezilo přístupu do dutiny kmene a nedocházelo k jejímu znečišťování a poškozování.

*Stabilizace sekundární koruny* bude provedena obvodovým řezem v horní části stromů - snížením korun stromů v horní části cca o 5-8 m (stromy č. 1, 5 a 8..se sníženou vitalitou i hlouběji), bude zachován tvar korun a bude přihlédnuto dle možností ke sjednocení vrcholové linky alej. Redukce postranních větví bude minimální.

*Zdravotní řez* bude proveden zároveň se stabilizačním, budou odstraněny větve suché, usychající, mechanicky poškozené, nevhodné ve struktuře (křížení, kodominancí, sekundární), napadené chorobami.
